情况说明

# 山东鲁渝博创铝业有限公司

## 隐患排查诊断报告

## 自聘第三方服务机构专家查隐患检查报告

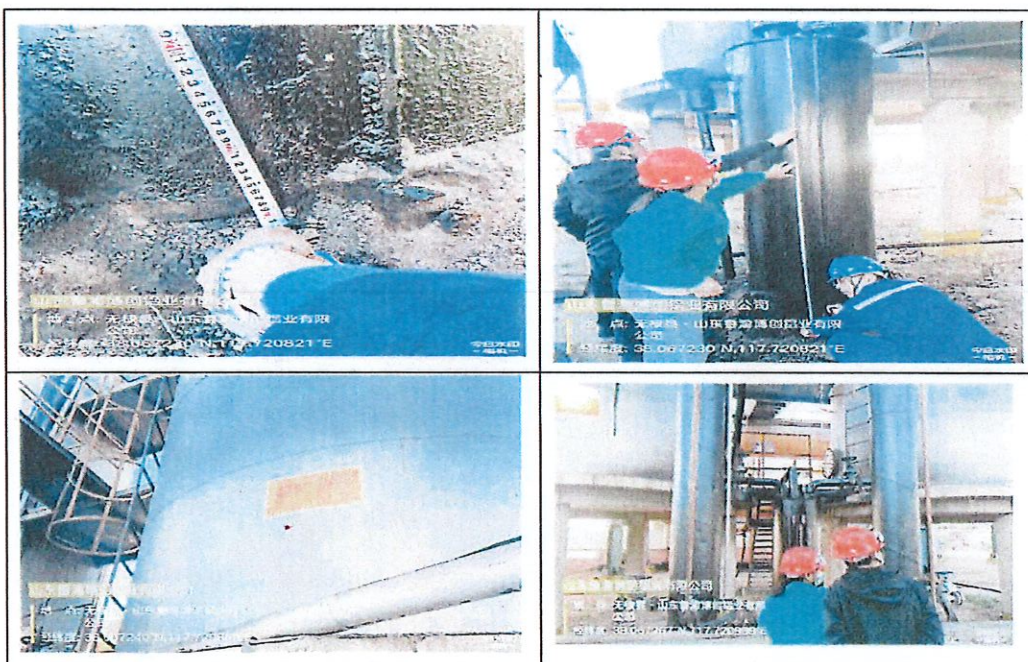
现场诊断照片：

一、执法检查隐患描述：现场所有的排水器（3台）最高封堵压力均小于30KPa，1#、2#水雾捕滴器共用一个排水器。

现场诊断情况描述：煤气发生站现场排水器（3台）均为立式水封式排水器，结构形式采用两级复式水封，现场测量，排水器筒体有效高度为2.3m，故最高封堵压力约为46KPa，满足水封式排水器的最高封堵煤气压力大于30KPa的要求；现场查看，1#、2#水雾捕滴器进口煤气管线、出口煤气管线均为同一管线，两者共用一个排水器且1#、2#水雾捕滴器非煤气管线，满足《工业企业煤气安全规程》GB 6222-2005.7.4.3 两条或两条以上的煤气管道及同一煤气管道隔断装置的两侧，宜单独设置排水器。如设置同一排水器，其水封有效高度按最高压力计算的内容要求（46KPa）。

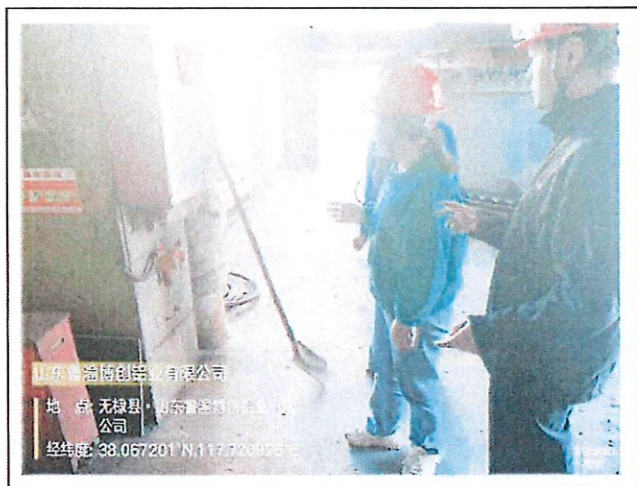
现场诊断照片:

二、执法检查隐患描述:煤气发生炉净化平台未设置固定式一氧化碳报警器(第17条)。

现场诊断情况描述:现场查看,企业煤气站二层煤气发生炉净化平台为敞开式厂房布置,通风情况较好,其南侧煤气发生炉体处在炉体北侧设有3台固定式CO有毒气体报警器,且报警器间距为9m,设置满足《工业企业煤气安全规程》(GB6222-2005)第4.10条中:“煤气危险区(如地下室、加压站、热风炉及各种煤气发生设施附件)的一氧化碳浓度定期测定,在关键部位应设置一氧化碳监测装置”的要求,同时《石油化工可燃气体和有毒气体检测报警设计标准》(GB/T 50493-2019)第4.2.1条:“有毒气体探测器距其所覆盖范围内的任一释放源的水平距离不宜大于4m”是(非强条)的规范要求。另根据应急部令第10号《工贸企业重大事故隐患判定标准》第五条第十一项中“可能发生一氧化碳气体泄漏、积聚的场所和部位”是指各种煤气发生设施附近”,煤气发生炉净化设备非煤气发生设备。

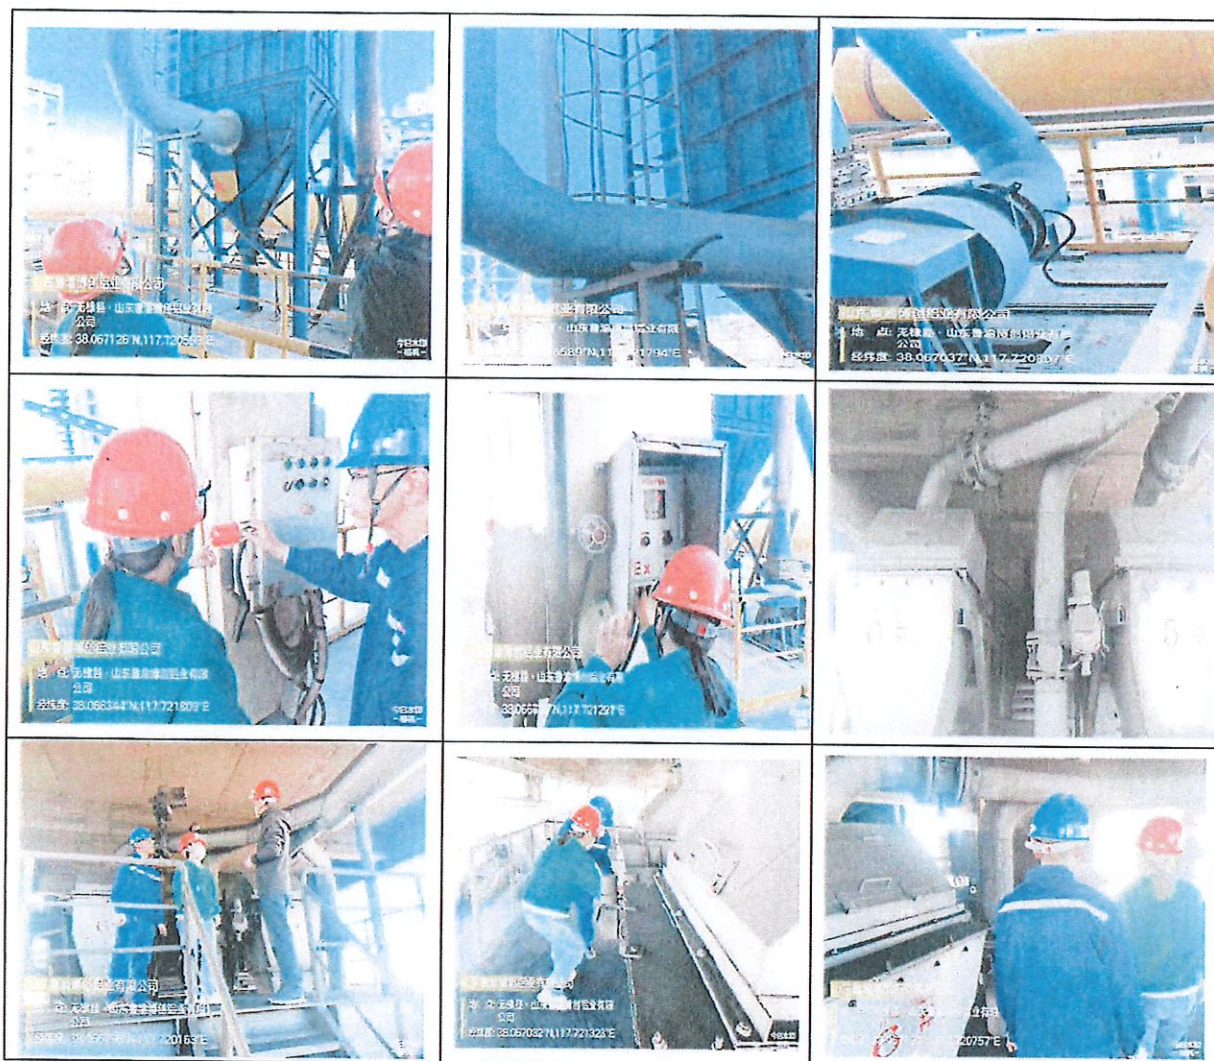
现场诊断照片:

三、执法检查隐患描述:煤气作业区五楼煤粉除尘器未设置进出口风压差监测报警装置和锁气卸灰故障报警装置(第21条)。

现场诊断情况描述:现场检查,煤气站煤气作业区煤粉除尘器设置在装置区三层平台南侧,该除尘器设有进出口风压差监测报警装置和锁气卸灰故障报警装置,且处于正常工作状态;五楼东侧煤块下料口上方为煤粉收集罩,非除尘器,煤粉通过集尘罩上方管线输送至三层除尘器进行除尘。
